EVALUASI KONDISI DAN KERUSAKAN PERKERASAN LENTUR DI BEBERAPA RUAS JALAN KOTA KENDARI

Susanti Djalante*

Abstract

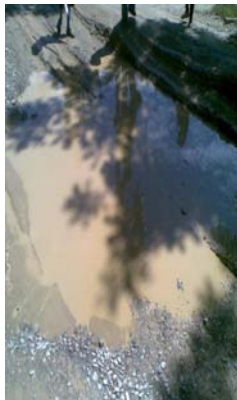
Abeli	3,8,10,13,16,17	9,5	
		Kendari Barat	0	0	
		Lepo-Lepo	0	0	
		Poasia	0	0	
		Kambu	4,5,10	0,087	
		Mandongga	0	0	
		Wua-wua	0	0	
		Puwatu	1,2,3,6,8,10,13,18,19	20,93	
		Kadia	15	0,96	
		Baruga	0	0	
Persentase Total dari Luas Keseluruhan Jalan				3,5%	
6	Amblas	Kendari	2,3,4,5,6,7,9,10	5,688

Abeli	0	0	
		Kendari Barat	2,3,5	1,50	
		Lepo-Lepo	0	0	
		Poasia	1,2,3,4,5,6,7,8,9,10	21,12

Kambu	1,2,3,4,5,6,8,9	1,63	
		Mandongga	0	0	
		Wua-wua	0	0	
		Puwatu	0	0	
		Kadia	3	0,45	
		Baruga	3,4,5,7,8,12,13	9,87	
Persentase Total dari Luas Keseluruhan Jalan				2,6%

6	Amblas	Poasia	<ol style="list-style-type: none"> 1. Perawatan permukaan 2. Untuk area kerusakan, perbaikan dapat dilakukan dengan menambal kulitnya, atau menambal pada seluruh kedalaman
7	Gelombang	Poasia	<ol style="list-style-type: none"> 1. Menambal di seluruh kedalaman 2. Jika perkerasan mempunyai agregat pondasi dengan lapisan tipis perawat permukaan, maka permukaan dikasarkan , kemudian dicampur dengan material pondasi. 3. Jika perkerasan mempunyai tebal perkerasan aspal dan pondasi melebihi 50 mm, keriting dangkal dapat dibongkar dengan mesin pengupas, diikuti dengan lapisan tambahan dari campuran aspal panas.
8	Sungkur	Baruga	<ol style="list-style-type: none"> 1. Menambal di seluruh kedalaman 2. Jika perkerasan mempunyai agregat pondasi (base) dengan perawat permukaan tipis, kasarkan permukaan, campur dengan material agregat pondasi, padatkan lagi sebelum meletakkan lapisan permukaan kembali. 3. Jika perkerasan mempunyai tebal permukaan aspal dan lapis pondasi 50 mm, sungkur dangkal dapat dibongkar dengan mesin pengupas, kemudian diikuti lapisan tambahan.

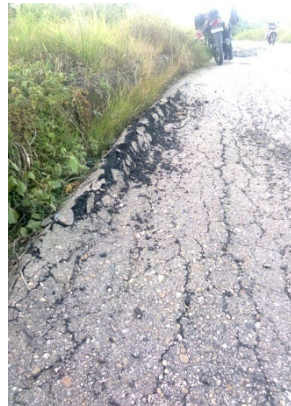
Abeli	0	0	
		Kendari Barat	0	0	
		Lepo-Lepo	1,2,3,7,8	6,44	
		Poasia	1,4,5,7,8,10	16,55	
		Kambu	8,10	0,147	
		Mandongga	1	0,27	
		Wua-wua	0	0	
		Puwatu	0	0	
		Kadia	0	0	
		Baruga	0	0	
Persentase Total dari Luas Keseluruhan Jalan				1,4%	
8	Sungkur	Kendari	8	0,362

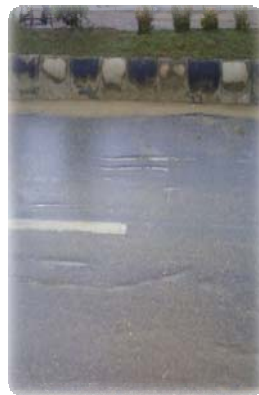
Abeli	0	0	
		Kendari Barat	4,5,6,7,8,9	0,057	
		Lepo-Lepo	0	0	
		Poasia	1	0,77	
		Kambu	0	0	
		Mandongga	15,18	0,02	
		Wua-wua	0	0	
		Puwatu	0	0	
		Kadia	0	0	
		Baruga	1,2,3,7,8,12,13	19,10	
Persentase Total dari Luas Keseluruhan Jalan				1,6%	
9	Alur	Kendari	0	0

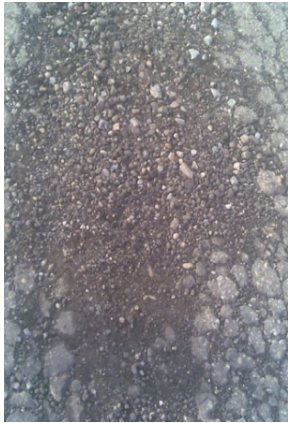
No	Jenis Kerusakan	Kecamatan	No.Segmen Jalan	Density (%)	Gambar
10	Pelepasan Butiran	Kendari	1,3	0,021

Abeli	1,2,3,4,5,7,8,9,10,11,12,13,14,15,16,17,18,19,20	333,3	
		Kendari Barat	0	0	
		Lepo-Lepo	3,4	2,76	
		Poasia	0	0	
		Kambu	3,6,7	0,227	
		Mandongga	0	0	
		Wua-wua	2,3	0,78	
		Puwatu	5,14	16,42	
		Kadia	15	3,97	
		Baruga	1,2,3,4,7,8,9,11,13,15	26,2	
Persentase Total dari Luas Keseluruhan Jalan				56,9%	
11	Kegemukan	Kendari	0	0

Kerusakan jalan berupa pelepasan butiran dengan persentase terbesar di Kecamatan Abeli, disebabkan jalan di kecamatan ini dekat dengan pantai, sehingga air laut dengan keasaman tertentu mempengaruhi kualitas campuran material yang menyebabkan lemahnya ikatan antara aspal dan batuan.sedangkan kerusakan jalan berupa retak kulit buaya, retak blok dan retak memanjang yang berada pada di kecamatan Mandonga, Puwatu dan Wua-wua merupakan kawasan niaga serta dilalui lalu lintas antar propinsi dengan aktivitas lalu lintas berat yang cukup tinggi, sehingga beban lalu lintas berat yang terjadi berulang-ulang (*overload*) menyebabkan retak pada permukaan jalan. Untuk tingkat kerusakan jalan dengan persentase yang tidak terlalu signifikan, seperti Amblas, Gelombang

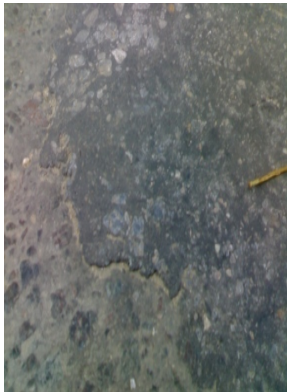
Abeli	0	0	
		Kendari Barat	0	0	
		Lepo-Lepo	1,2,3,4,5,6,7,8,9,10	11,64	
		Poasia	0	0	
		Kambu	0	0	
		Mandongga	0	0	
		Wua-wua	3,4,6,7,12,13,15,16,18,20	12,4	
		Puwatu	0	0	
		Kadia	3,9,14	10,88	
		Baruga	0	0	
Persentase Total dari Luas Keseluruhan Jalan				2,9%	
12	Lubang	Kendari	2,3,4,5,6,9,10	1,347

No	Jenis Kerusakn	Prioritas Kecamatan	Cara Perbaikan
11	Kegemukan	Wua-Wua	<ol style="list-style-type: none"> 1. Pemberian pasir panas atau batu saring panas untuk rnengimbangi kelebihan aspal 2. Jika kegemukan ringan, perawatan dilakukan dengan seat coat, dengan menggunakan agregat yang mudah menyerap.
12	Lubang	Puwatu	<ol style="list-style-type: none"> 1. Perbaikan permanen dilakukan dengan penambalan di seluruh kedalaman . 2. Perbaikan sementara dilakukan dengan membersihkan lubang dan mengisinya dengan campuran aspal dingin yang khusus untuk tambalan.
13	Tambalan	Baruga	<ol style="list-style-type: none"> 1. Perbaikan atau penggantian tambalan di seluruh kedalaman untuk perbaikan permanen. 2. Dilakukan penambalan permukaan untuk perbaikan sementara.

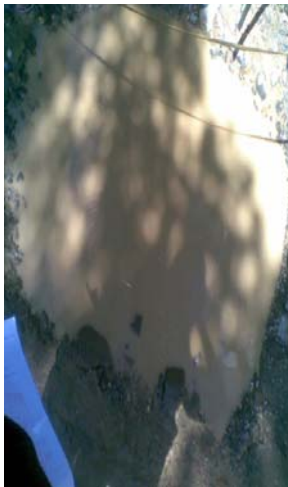
Abeli	3,4,7,12	9,91	
		Kendari Barat	0	0	
		Lepo-Lepo	0	0	
		Poasia	0	0	
		Kambu	4,5,7,8,9,10	0,47	
		Mandongga	1,2,3,6,7,8,10,11,12,13,15,16,18	4,38	
		Wua-wua	4,12,13,16,17	0,14

Puwatu	1,7,8,10,11,13,14,15,16,17,18,19,20	30,15	
		Kadia	1,2,3,4,5,6,7,9,10,11,12,13,14,15	7,43	
		Baruga	2,3,4,5,6,8,11	12,78	
Persentase Total dari Luas Keseluruhan Jalan				6,9%

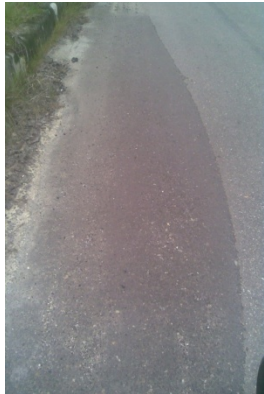
No	Jenis Kerusakan	Kecamatan	No.Segmen Jalan	Density (%)	Gambar
13	Tambalan	Kendari	0	0

Abeli	0	0	
		Kendari	0	0	
		Barat	0	0	
		Lepo-Lepo	0	0	
		Poasia	0	0	
		Kambu	0	0	
		Mandongga	0	0	
		Wua-wua	0	0	
		Puwatu	7,9,12,16,20	32,99	
		Kadia	0	0	
		Baruga	9,10,11,12,13,14	69,57	
Persentase Total dari Luas Keseluruhan Jalan				8,5%
